PROTOKOL O SKÚŠKE č. 60-10-0241

Výrobok: plotová doska
Výrobca: identický so zákazníkom
Výrobňa: na adrese výrobcu
Výrobové normy: STN EN 12839: 2003 - Betónové prefabrikáty. Prvky na ploty

Úprava povrchu

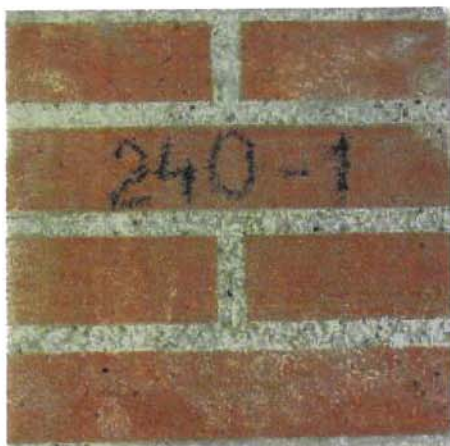
240-1

Vzorky pred vykonaním 25 cyklov v zmysle STN 73 1322:

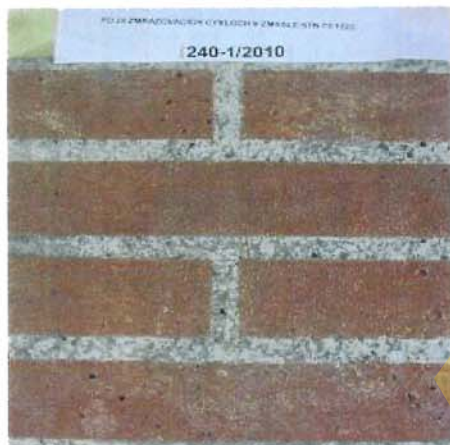
240-1

Vzorky po vykonaní 25 cyklov v zmysle STN 73 1322:

Na základe vizuálneho posúdenia možno konštatovať, že vplyvom striedavého zmrazovania a rozmrazovania nedošlo k narušeniu povrchu dielca, porušeniu, odlúpeniu ani inému poškodeniu povrchovej úpravy dielcov.
